Analisa Faktor Penyebab Kerusakan *Steering clutch* dan *Brake* pada

Bulldozer Komatsu D375A-5 di Perusahaan Tambang Batubara

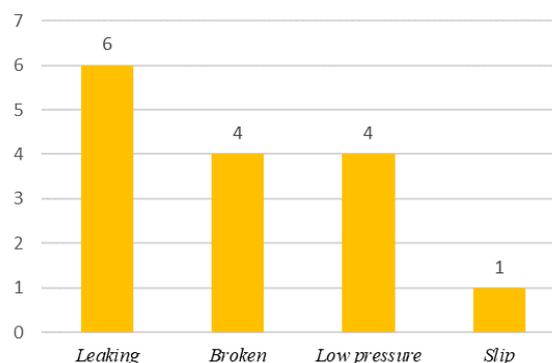
Gambar 1. Diagram Jenis Kegagalan

Pada gambar 1 menunjukkan bahwa penyebab kegagalan yang sering terjadi pada sistem *steering clutch* dan *brake* pada *bulldozer* adalah terjadinya leakage pada sistem tersebut. Kerusakan pada sistem steering ini jarang terjadi, namun unit akan breakdown dalam waktu lama jika terjadi kerusakan pada sistem steering, tentu akan sangat merugikan.

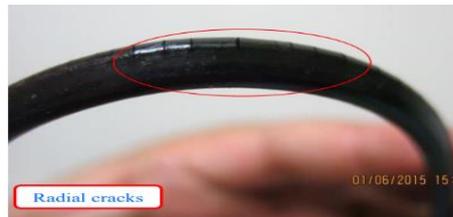
Gambar 2. O-Ring *Steering case*

Identifikasi pada O-ring ditemukan radial crack dan blisters yang disebabkan oleh temperatur berlebih. Kondisi ini mengakibatkan seal kehilangan kelenturan dan terjadi kebocoran oli. Akar penyebab yang paling mungkin dari radial crack dan blisters pada O-ring karena temperatur berlebih pada seal O-ring. Akan tetapi, pada data *Vehicle Health Monitoring System* (VHMS) tidak ditemukan temperatur berlebih pada oli dan case. Temperatur masih dalam kategori normal dimana temperatur tersebut tidak menyebabkan kerusakan pada O-ring. Oleh karena itu, dapat diambil kesimpulan bahwa beberapa kemungkinan penyebab radial crack dan blisters pada permukaan O-ring adalah sebagai berikut: a. Buruknya material O-ring (ketahanan material saat terjadi kenaikan temperatur), b. Kesesuaian bahan O-ring dengan bahan Oli, c. Salah saat memasang O-ring, d. Desain *groove* O-ring.

Komponen yang mengalami kerusakan saat terjadi masalah pada sistem *steering clutch* dan *brake* pada *bulldozer* Komatsu seri D375A-5 adalah seal O-ring pada *steering case* yang mengalami kerusakan prematur. Akibatnya, oli mengalami kebocoran dan timbul masalah pada transmisi, *steering clutch*, dan *brake*. Kerusakan pada seal O-ring ini disebabkan oleh material yang tidak tahan terhadap suhu tinggi.

Upaya pencegahan untuk menghindari kerusakan pada sistem *steering clutch* dan *brake* akibat masalah pada seal O-ring dapat melibatkan penggunaan seal O-ring yang lebih tahan terhadap suhu tinggi, pemakaian seal O-ring yang lebih keras, dan penerapan seal O-ring dari *bulldozer* Komatsu seri D375A-6 ke D375A-5.

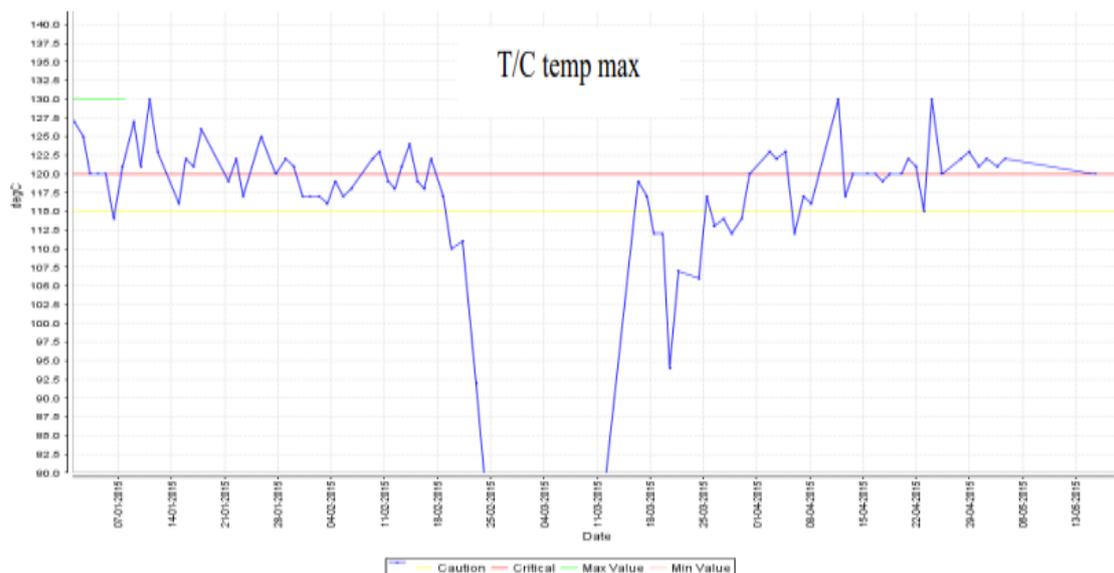
Gambar 3. *Vehicle Health Monitoring System*

Gambar 3. memperlihatkan informasi dari *Vehicle Health Monitoring System* (VHMS) mengenai tren suhu pada Torque Converter. Analisis data tersebut tidak mengungkapkan tanda-tanda suhu yang berlebihan pada oli dan case. Hal ini mengindikasikan bahwa suhu pada oli dan case dapat dianggap sebagai suhu normal dan tidak memicu kerusakan pada seal O-ring.
