Analisis Kerusakan pada Bagian *Undercarriage Dozer* di Perusahaan Tambang Batu Bara *Dozer D85e*: Studi Kasus dan Rekomendasi Pemeliharaan

Abstrak: Keandalan operasional *undercarriage dozer* merupakan faktor kunci dalam mempertahankan produktivitas dan performa keseluruhan peralatan tersebut. Oleh karena itu, penting untuk mengidentifikasi serta menganalisis akar penyebab kerusakan pada *undercarriage dozer*. Penelitian ini bertujuan untuk memahami dampak kerusakan terhadap performa keseluruhan *dozer D85E* dan faktor-faktor operasional yang terkait. Penelusuran ini menekankan urgensi dalam mengenali faktor-faktor pemicu kerusakan pada *undercarriage dozer*. Dengan pemahaman yang kuat terhadap penyebab utama kerusakan, langkah-langkah pencegahan perawatan dapat diterapkan guna meminimalkan risiko kerusakan lebih lanjut serta memperpanjang masa pakai operasional *dozer*. Fokus pada analisis dampak kerusakan pada kinerja keseluruhan *dozer*, termasuk korelasi dengan faktor operasional seperti beban kerja berlebihan dan teknik pengoperasian yang kurang tepat, menjadi hal yang signifikan untuk mengantisipasi serta mencegah terjadinya kerusakan yang dapat mengganggu operasional mesin

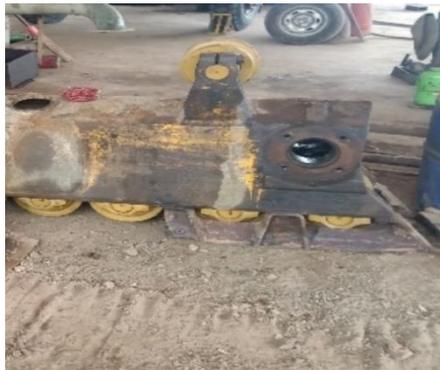
Kerusakan yang terjadi pada bagian *undercarriage* yang dapat peneliti simpulkan adalah sebagai berikut: Pengikisan pada bagian bawah *undercarriage*, terutama pada plat penahan *track* di bagian depan dan belakang, memiliki potensi menimbulkan kendala serius. Fungsi utama plat tersebut adalah untuk mencegah rantai *track* lepas saat melakukan manuver ke sisi kanan atau kiri. Jika terjadi pengikisan yang parah, dapat mengakibatkan rantai *track* mudah terlepas dari jalurnya, menyebabkan alat berat tidak dapat bergerak dengan lancar. dapat di lihat pada gambar 1 (satu) yang mengalami pengikisan pada bagian penahan *track line*.

Gambar 1 bagian *undercarriage* yang mengalami pengikisan pada bagian penahan *track line*

Namun terjadinya kerusakan ini dapat di minimalisir agar jangka waktu pakainya lebih lama dengan cara rutin melakukan P2H (Pemeriksaan dan Pengecekan Harian) pada unit yang akan dioperasikan. Untuk mempertahankan kinerja optimal dan meningkatkan umur pakai *undercarriage* pada alat berat, langkah-langkah perawatan secara teratur diperlukan.

Pertama, lakukan perawatan rutin sesuai petunjuk produsen, termasuk pelumasan berkala dan penggantian komponen yang mengalami keausan sesuai jadwal yang ditetapkan. Selanjutnya, pemantauan ketegangan rantai dan kondisi roda *roller* di bagian bawah alat berat menjadi kunci. Pastikan ketegangan rantai berada pada level yang tepat untuk mencegah kerusakan tambahan pada *undercarriage*.

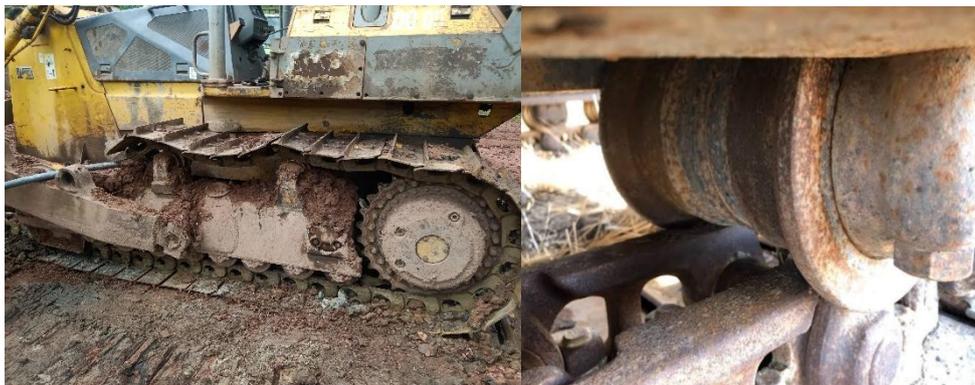
Adapun kerusakan yang terjadi pada bagian *track roller*, dapat peneliti perhatikan komponen tersebut memiliki kerusakan yaitu terjadinya keausan pada permukaannya yang di sebabkan oleh terjadinya gesekan terus menerus di bagian *idler* dengan *track line* pada saat digunakan. Kerusakan tersebut dapat berpengaruh pada kinerja alat berat itu sendiri dikarenakan jika komponen-komponen di atas mengalami kerusakan/keausan maka rantai *track* alat berat akan mengalami kekendoran dan mengakibatkan *track* akan keluar dari jalur *roller* dan *idler* yang berakibat rantai *track* akan lepas. kerusakan *track roller* dapat di lihat pada gambar 2 (dua):

Gambar 2 contoh *track roller* yang mengalami keausan.

Maka dengan hasil pengukuran 190 mm, telah mengalami keausan sebesar 55,5 %

Proses ini di lakukan dengan melihat komponen yang mengalami kerusakan dan melakukan rekomendasi untuk melakukan penggantian (*replace*) atau peremajaan (*rebuild*). Part yang mengalami kerusakan seperti *track roller* yang tidak dapat di perbaiki sehingga harus diganti.penggantian ini di lakukan agar *undercarriage* dapat bekerja dengan baik.
